OKSBY & HO VANDVÆRK

TILSTANDSVURDERING

APRIL 2015

Tilstandsvurdering

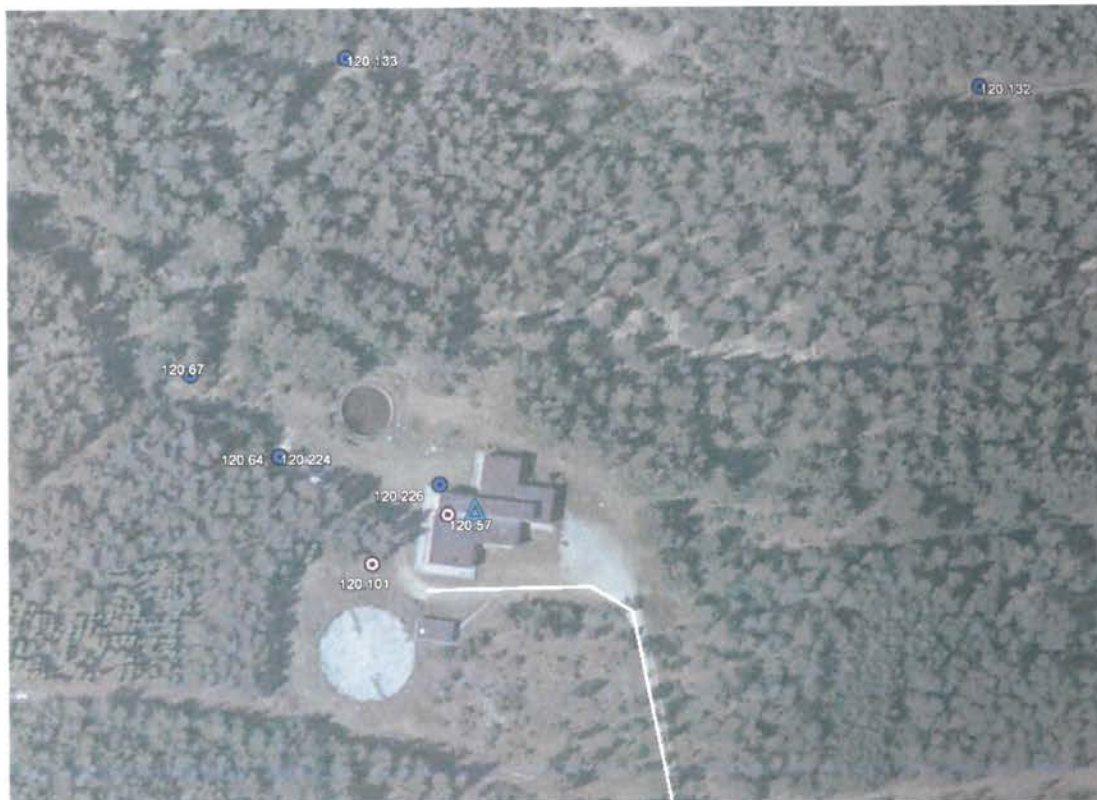
Boring 1. DGU 120.226.

62 meter boring, 2011
225 mm filter fra 53 – 62
Ro vandstand 5,3
Sænkning 0,6 meter ved 10 m³ / time

SP 46-2, 3,0 kW med frekvensomformer

12 meter 84 mm rustfri stig rør med db.
Pejl.
ALU overbygning, model 1700

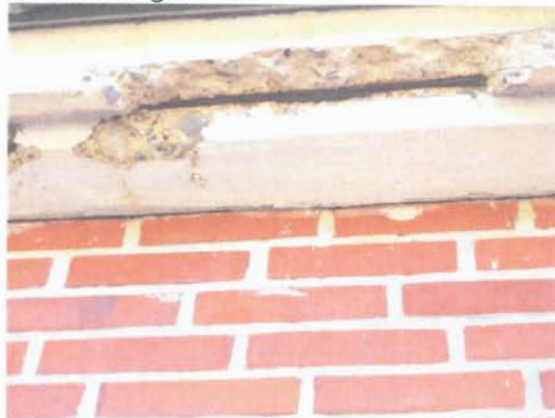
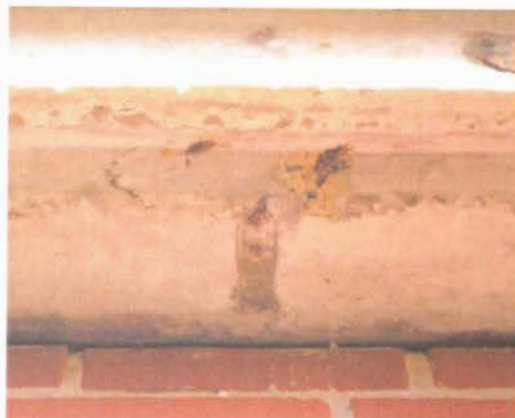
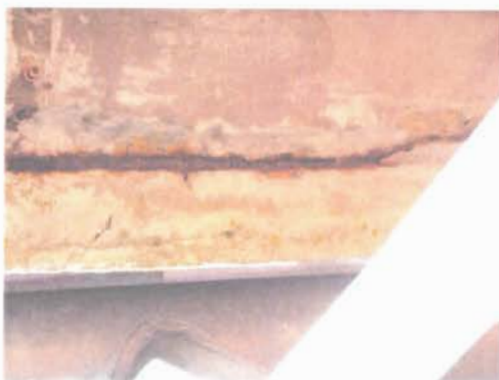
Filterbygning!

Bygningsmæssigt er der igangsat renovering af taget på den vestlige filterbygning, dette færdiggøres når den indiv. renovering af iltningsrummene, er tilendebragt!

Der er behov for en del renoveringer af betontaget i udhænget, hvor der er frilagt armering i undersiden, samt risiko for yderligere skader ved nogle af hullerne fra fastgørelsen af de gamle tagrender.

Yderligere må der forventes tilsvarende opgaver, når tagrenderne fjernes fra resten af bygningerne!

Glasbyggestenenene ved de åbne filtre bør / skal fjernes.

Fugerne mellem elementerne smuldrer væk, og der kan hurtigt opstå en øget risiko for udefrakommende forurening.

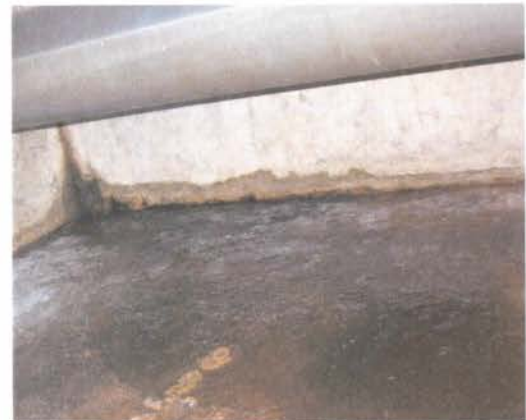
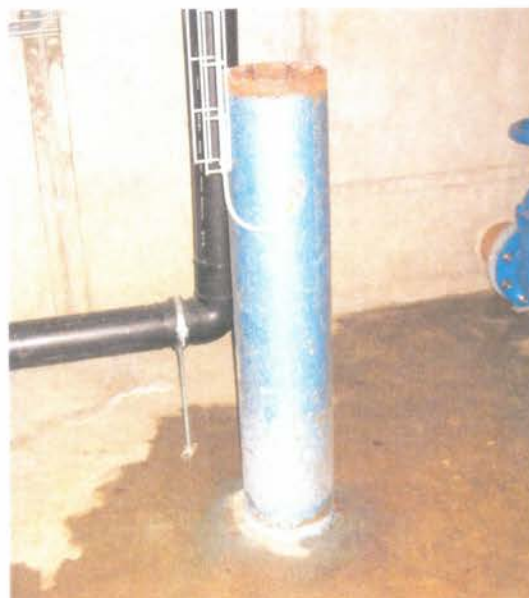
Den gamle forseglede boring i rørkælderen står stadig med forerøret godt 1 meter op over gulvet, men da den anvendes til jording af El-forsyningen, kan den ikke umiddelbart fjernes !!

Ståltrappe til iltnings anlægget, ikke "gangvenlig" trin højde / længde passer ikke sammen, potentiel risikabel færdsel!!

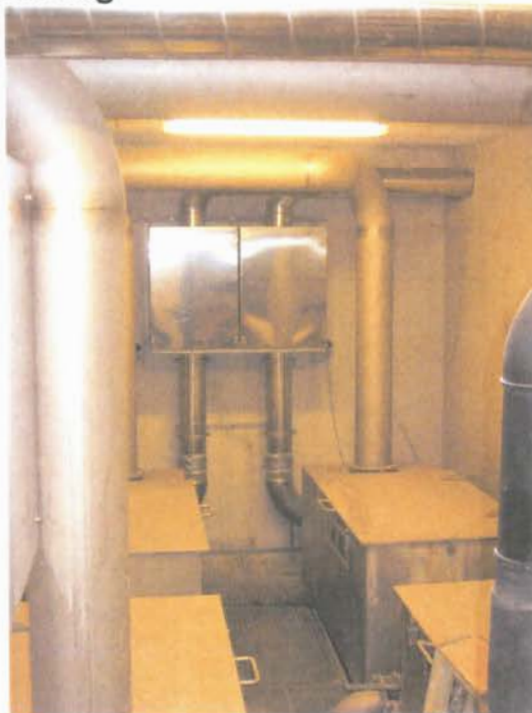
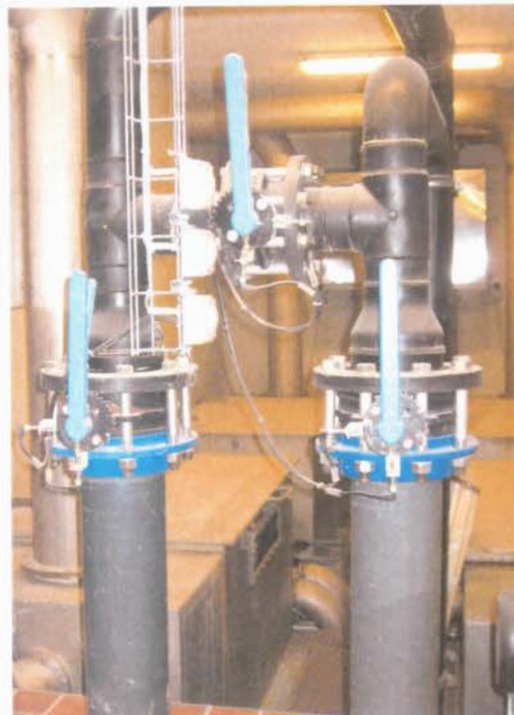
Iltning

Iltningsanlægget er moderniseret med nye blæsere, rørføring m.m. i sammenhæng med at processen blev ændret for 6 – 8 år siden, hvor reaktions bassinet blev taget ud af drift, så det iltede vand ledes direkte til forfiltrerne!

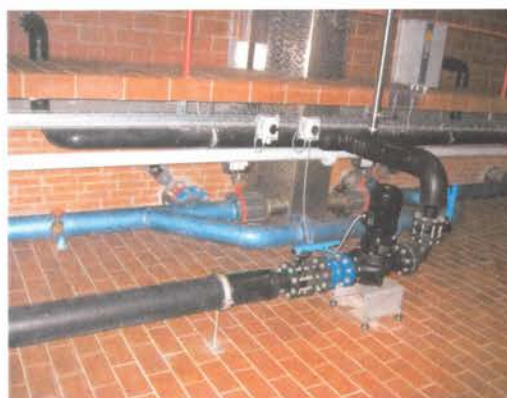
Transportpumpe ved filtersektion 3

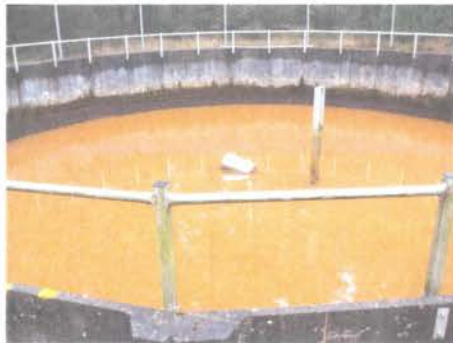
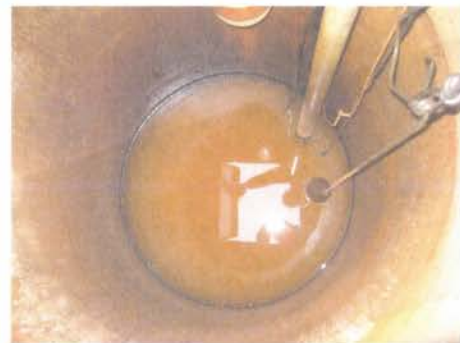
Udfældning

Udfældningsbassin med pumpebrønd er placeret lidt nord vest for bygningerne, etableret i åben betonbeholder, afskærmet og med tidsstyring af tømme-funktion!

Anlægget fungerer udmærket, og der er tilsyneladende ingen problemer med styring af returskyllningen på de enkelte filtre.
