TILSYNSRAPPORT

Varde Kommune

Oksby – Ho Vandværk

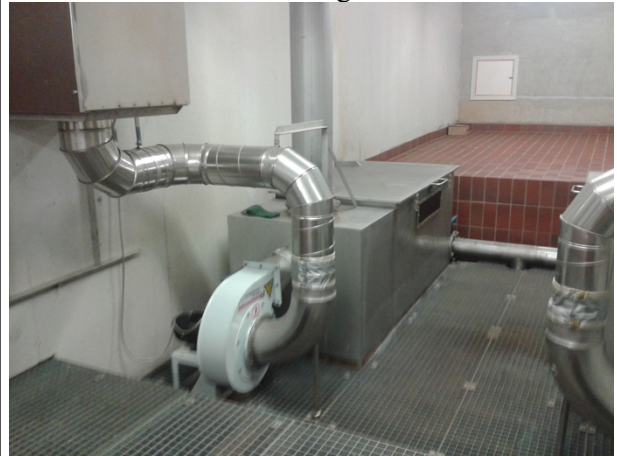
Rum med Inka blæser færdig renoveret

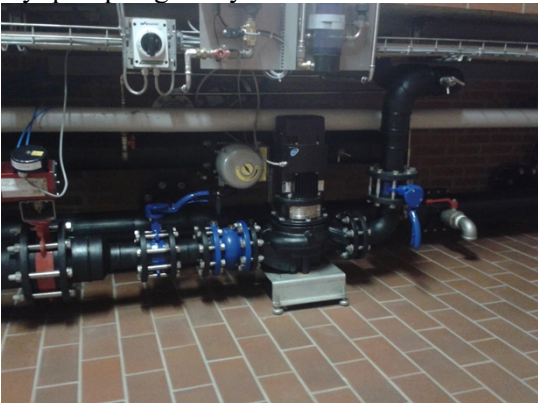
Nyt pumpe og rør system til filterne
