OKSBY & HO VANDVÆRK

TILSTANDSVURDERING

APRIL 2015

Tilstandsvurdering

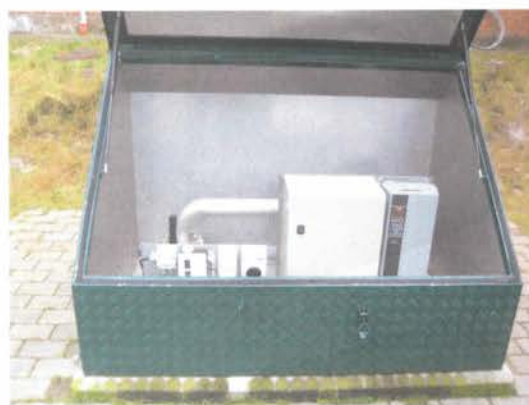
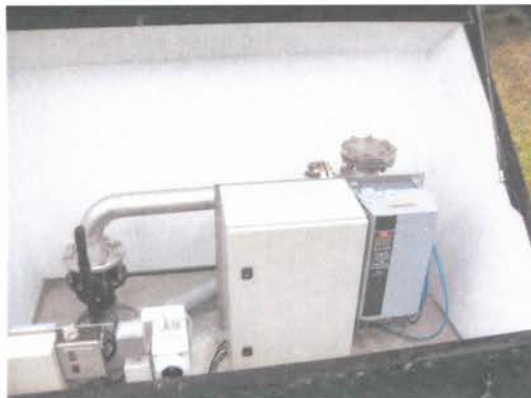
Boring 1. DGU 120.226.

62 meter boring, 2011
225 mm filter fra 53 – 62
Ro vandstand 5,3
Sænkning 0,6 meter ved 10 m³ / time

SP 46-2, 3,0 kW med frekvensomformer

12 meter 84 mm rustfri stig rør med db.
Pejl.
ALU overbygning, model 1700

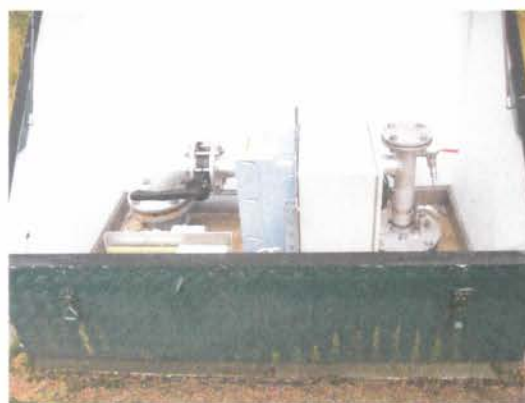
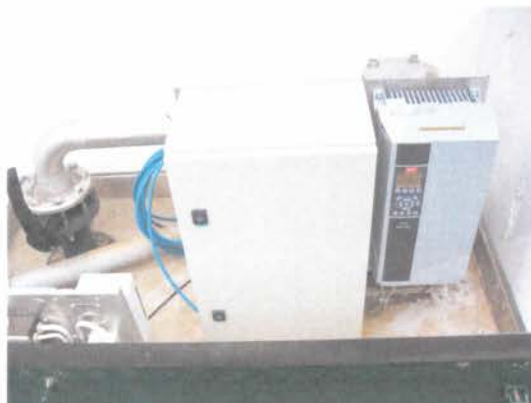
Boring 3. DGU 120.067

58 meter boring, 1974
200 mm filter fra 52 – 58
Ro vandstand 4,7
Sænkning 0,4 meter ved 10 m³ / time

SP 46-2, 3,0 kW med frekvensomformer

12 meter 84 mm rustfri stig rør med db.
Pejl.
ALU overbygning, model 1700

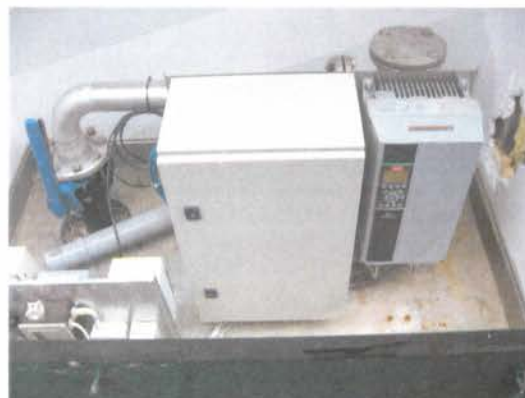
Boring 5. DGU 120.133

67,8 meter boring, 1992
200 mm filter fra 50 - 62
Ro vandstand 4,9
Sænkning 0,55 meter ved 10 m³ / time

SP 46-3, 5,5 kW med frekvensomformer

12 meter 84 mm rustfri stig rør med db.
Pejl.
ALU overbygning, model 1700

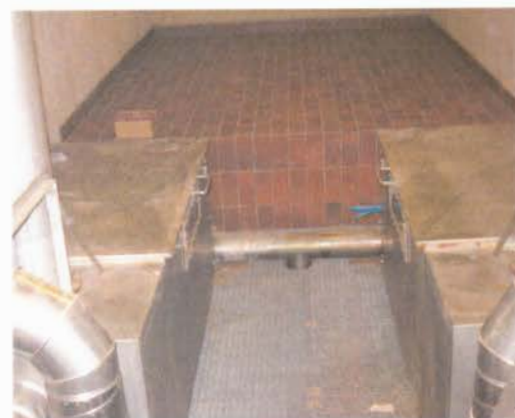
Iltning

Iltningsanlægget er moderniseret med nye blæsere, rørføring m.m. i sammenhæng med at processen blev ændret for 6 – 8 år siden, hvor reaktions bassinet blev taget ud af drift, så det iltede vand ledes direkte til forfiltrerne!

Råvandet fra borerne kan vidt omfang ledes til forskellige inka belufterer og derfra til de tilsluttede filtersektioner

Vandbehandlingen er under stadig optimering, og der er specifikke planer om forsøg med væsentlige ændringer på anlægget !

Råvands kvaliteten er problematisk, og de forskellige ændringer der er gennemført indtil nu har forbedret forholdene væsentlig, men der er behov for yderligere, for at begrænse problemerne med farve og partikler i det rensede vand!

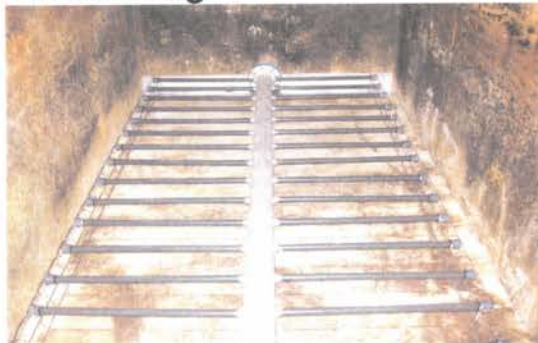
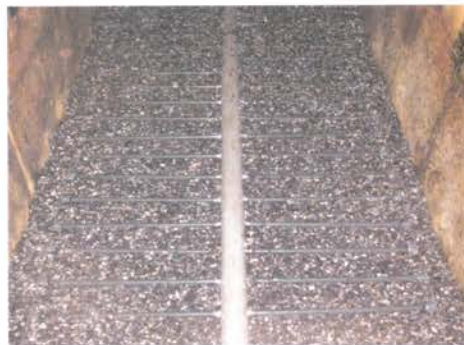
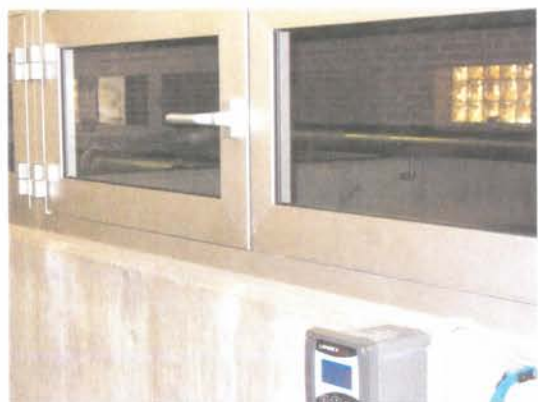
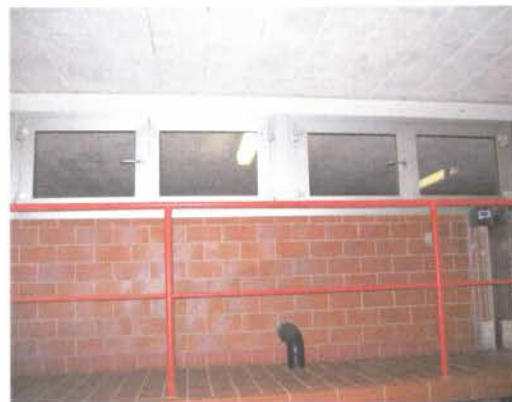
Filteranlæg

En del af filtrene er renoveret med nye bundrør, luftharpe og filtermasse, samt højere kanter ved skyllevands afløb.

Der er etableret ALU vinduer overalt foran de åbne filterbassiner, for at minimere risikoen for forurening af vandet samt begrænse fugtproblemer i resten af bygningen!

Samtidigt er der etableret ventilation i de enkelte filterbassiner, så det sikres at uønskede luftarter fjernes fra rummet.

Ind og udsugninger er placeret, så der ikke er risiko for en "kortslutning" udv. på facade væggen.

Transport pumper og rørføring hertil er fornyet.

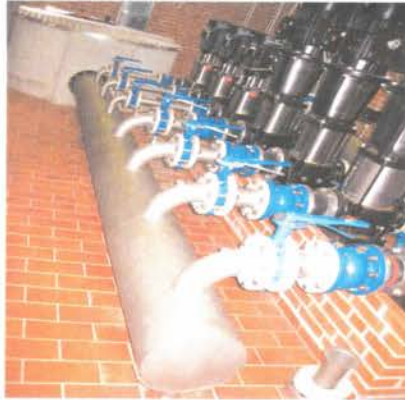
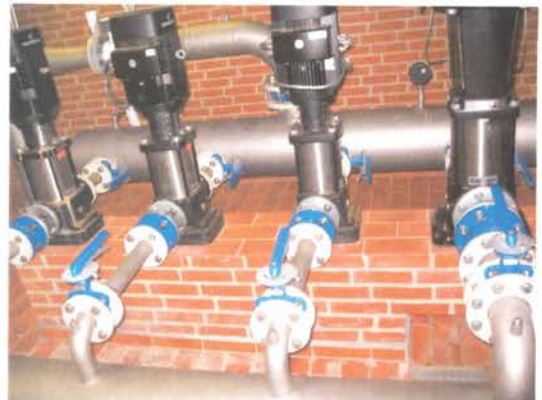
Udpumpningsanlæg

Rentvandspumperne er placeret i en separat bygning i nærheden af den udvendige reservoirbeholder, med en sugebrønd med tilløb fra alle reservoirbeholdere.

Udpumpningsanlægget består af 3 stk. Grundfos CR 16 og 4 stk. Grundfos CR 64, samlet kapacitet ca. 280 m³ / time ved et tryk på 3,5 bar!!

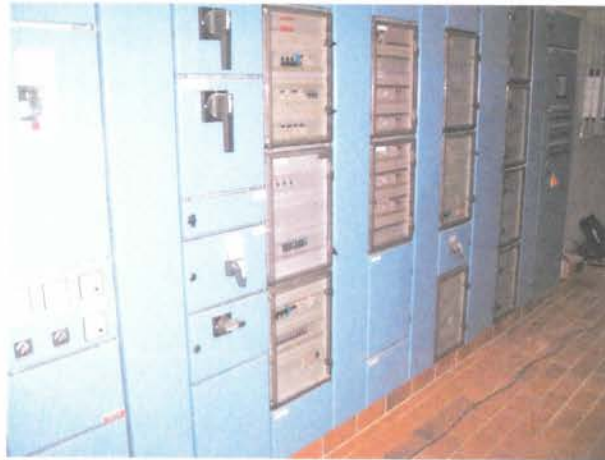
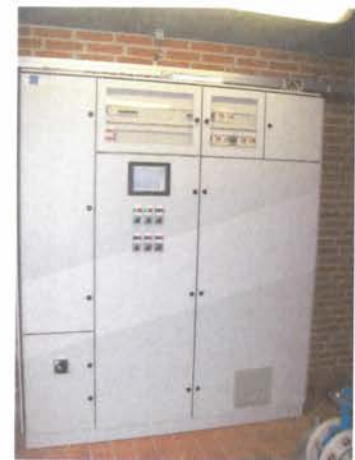
Styring af indvinding og udpumpning håndteres af SRO anlæg fra XERGI, med tavler både i gang ved filtre og pumpebygningen

Afgangstryk 3,5 bar
