INDVINDING		SKEMA 1			
Kontaktoplysninger på tilsynsførende: Navn: Hardy Skov E-mail: hask@varde.dk Telefon: 79 94 74 60 Sags nr. 11/1583 Dok. Nr. 147497/18		Vandværk: Oksby & Ho DGU NR.: 120. 224 (2) Dato for tilsyn: 22. oktober 2018 Dato for sidste tilsyn: 23. august 2016			
Fredningsbælte: (indsæt gerne billedmateriale)					
Angiv størrelse på fredningsbælte (radius): ¹					
	Ja:	Nej:	God:	Acceptabel:	Dårlig:
Indhegning/afgrænsning:	x		x		
Renholdt og ryddeligt:	x		x		
Er 10 m bælte udlagt og afgrænset: 1		x			
Er dyrkningsforbud i 25 m bælte overholdt: 1		x			
Er der udlagt boringsnært beskyttelsesområde (BNBO): 1	x		Størrelse:		
Bemærkninger: 1 Vandværket gør opmærksom på, at BNBO omfatter statsskov, hvor der ikke anvendes pesticider.					
BORINGENS PLACERING (Sæt kryds):					
Tørbrønd	Overbygning x		Hus i vandværks bygning		
Boringsråfslutning:	Under terræn:	Over terræn:			
		x			
	Ja:	Nej:	God:	Acceptabel:	Dårlig:

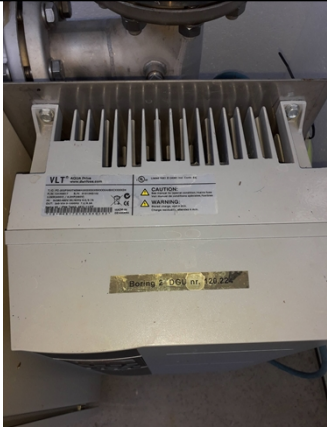
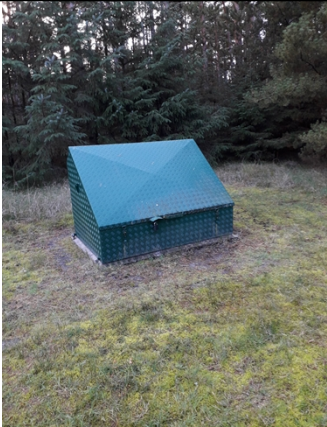
Aflåst dæksel eller lem:	x		x		
Alarmsikring mod hærværk / terror:	x		x		
Ventilation af tørbrønden:					
Tæt bund, sider og dæksel:					
Er brønden tør?:					
Forerørsforsegling:

Tætte rørgennemføringer:					
Dykråvandspumpe ydeevne og strømforbrug: : SP 46-2, 3,0 kW 45 m ³ /time	x		x		
Er arbejdsmiljøregler omkring udformning af brønde og disses dimensioner overholdt:	x		x		
Terrænfald fra bygværk:	x		x		
Renholdt og ryddeligt:	x		x		
Bemærkninger:					
BORING / BRØND					
	Ja:	Nej:	God:	Acceptabel:	Dårlig:
Mærkning af boring (DGU nr.):	x		x		
Pejlemulighed:	x		x		
Angivelse af pejlepunkt: elektronisk					
Prøvetagningshane:	x		x		
Vandtæt aflukning af borerør:	x		x		
Udluftningsstuds afsluttet over terræn:	x		x		
Udluftning nedadvendt m. insektnet:	x		x		
Bemærkninger:					
RÅVANDSLEDNINGER					
Samlet længde:	Ikke oplyst				
Alder på indpumpninganlæg:	2010				
Materiale:	PVC				
Bemærkninger:					
Billede			Billede

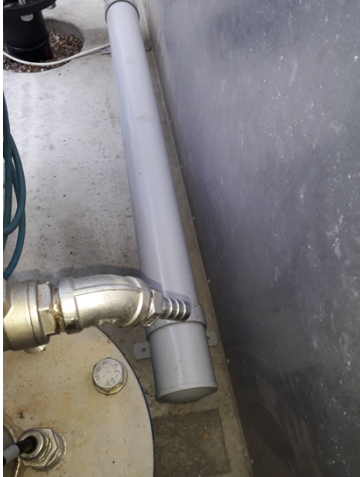
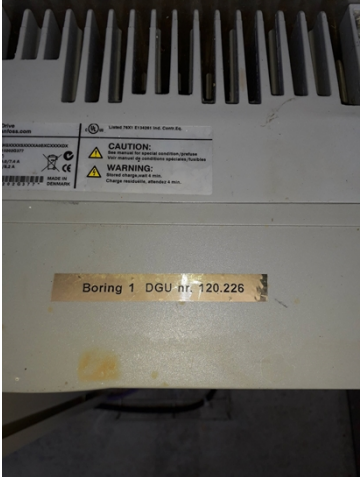
INDVINDING		SKEMA 1			
Kontaktoplysninger på tilsynsførende: Navn: Hardy Skov E-mail: hask@varde.dk Telefon: 79 94 74 60 Sags nr. 11/1583 Dok. Nr. 147497/18		Vandværk: Oksby & Ho DGU NR.: 120.226 (1) Dato for tilsyn: 22. oktober 2018 Dato for sidste tilsyn: 23. august 2016			
Fredningsbælte: (indsæt gerne billedmateriale)					
Angiv størrelse på fredningsbælte (radius): ²					
	Ja:	Nej:	God:	Acceptabel:	Dårlig:
Indhegning/afgrænsning:	x		x		
Renholdt og ryddeligt:	x		x		
Er 10 m bælte udlagt og afgrænset: 1		x			
Er dyrkningsforbud i 25 m bælte overholdt: 1		x			
Er der udlagt boringsnært beskyttelsesområde (BNBO): 1	x		Størrelse:		
Bemærkninger: 1 Vandværket gør opmærksom på, at BNBO omfatter statsskov, hvor der ikke anvendes pesticider.					
BORINGENS PLACERING (Sæt kryds):					
Tørbrønd	Overbygning x		Hus i vandværks bygning		
Boringsrørafslutning:	Under terræn:	Over terræn:			
		x			
	Ja:	Nej:	God:	Acceptabel:	Dårlig:

Aflåst dæksel eller lem:	x		x		
Alarmsikring mod hærværk / terror:	x		x		
Ventilation af tørbrønden:					
Tæt bund, sider og dæksel:					
Er brønden tør?:					
Forerørsforsegling:

Tætte rørgennemføringer:					
Dykråvandspumpe ydeevne og strømforbrug: SP 46-2, 3,0 kW 45 m ³ /time	x		x		
Er arbejdsmiljøregler omkring udformning af brønde og disses dimensioner overholdt:	x		x		
Terrænfald fra bygværk:	x		x		
Renholdt og ryddeligt:	x		x		
Bemærkninger:					
BORING / BRØND					
	Ja:	Nej:	God:	Acceptabel:	Dårlig:
Mærkning af boring (DGU nr.):	x		x		
Pejlemulighed:	x		x		
Angivelse af pejlepunkt: elektronisk					
Prøvetagningshane:	x		x		
Vandtæt aflukning af borerør:	x		x		
Udluftningsstuds afsluttet over terræn:	x		x		
Udluftning nedadvendt m. insektnet:	x		x		
Bemærkninger:					
RÅVANDSLEDNINGER					
Samlet længde:	Ikke oplyst				
Alder på indpumpninganlæg:	2011				
Materiale:	PVC				
Bemærkninger:					
Billede			Billede
